EXACT febi 23468

Instructies voor het wisselen van de oliefilter

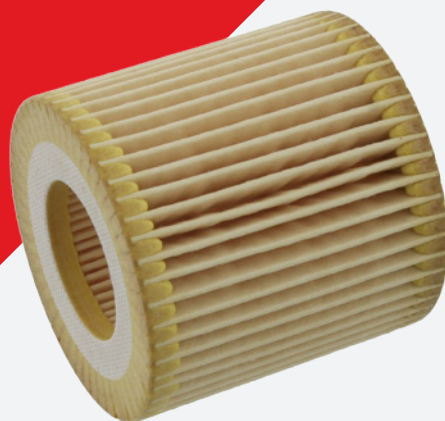
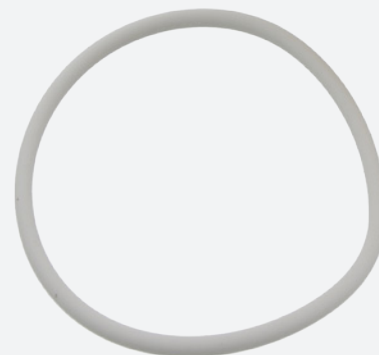
Geratel in de aandrijving, wat in het slechtste geval motorschade kan veroorzaken. Het grootste probleem is de kettingspanner.

De kettingspanner is niet uitgerust met een terugslagklep. Daardoor loopt de kettingspanner wanneer de oude olie afgelaten wordt door een gebrek aan oliedruk volledig leeg. De fabrikant raadt zelfs aan eerst de oliefilter te vervangen en dan pas de olie af te laten.

Nadat de nieuwe olie is bijgevuld moet eerst opnieuw druk worden opgebouwd in het oliecircuut. Daartoe moeten motor en startmotor een keer doorgeslagen worden, zonder daarbij de motor te starten. Op die manier begint de oliepomp te werken en wordt de oliedruk opnieuw opgebouwd.
